Actions correctives dans l'habitat :
Création d'une nouvelle dalle intégrant un système de dépressurisation du sol (SDS)

Description du bâtiment

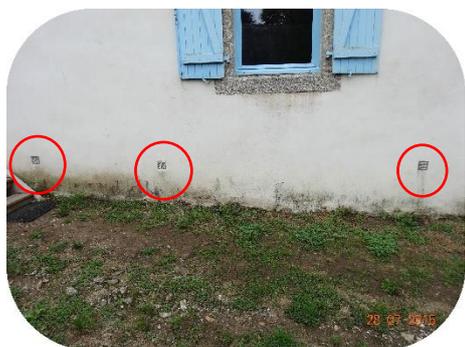
- Le bâtiment a bénéficié d'une réhabilitation lourde en 2008, avec création d'une dalle chaux-chanvre sur empierrement ventilé. Le drain circulant dans l'empierrement a été raccordé sur trois grilles extérieures débouchant en pied de la façade sud, et sept grilles donnant à l'intérieur, au niveau du sol du volume habité. La ventilation du drain s'effectuait par tirage naturel. Les drains situés sous la dalle avaient pour objectif de préchauffer l'air entrant, depuis les bouches situées au niveau du rez-de-chaussée puis de le diffuser par les grilles intérieures.

Grilles extérieures du drain côté façade sud

- Créer une amenée d'air extérieur pour le poêle du séjour (*)
- Étancher les grilles du réseau de drain débouchant dans le volume habité ainsi que les autres perforations du dallage
- Mettre en œuvre un système de ventilation mécanique
- Drainer le terrain le long du mur nord
- A l'issue de cette première phase de travaux, effectuer une mesure de contrôle du niveau de radon
- En cas de niveau toujours significatif ($< 300 \text{ Bq/m}^3$) mettre la dalle en dépression à l'aide d'un extracteur mécanique raccordé au réseau de drains existant

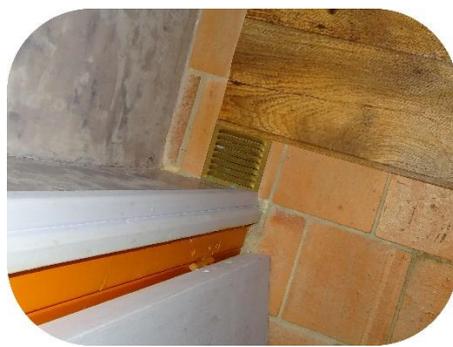
Grille intérieure du drain (exemple sol séjour)

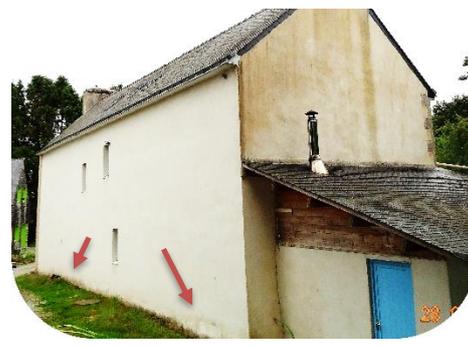
- Des traces de remontées telluriques sont visibles à l'extérieur le long de la façade nord (enduit à la chaux). Côté intérieur, le mur étant isolé et doublé aucun désordre n'est visible. Cependant, les remontées telluriques peuvent contribuer à un apport de radon par dégazage dans le volume habité.

Remontées telluriques en pied de la façade nord

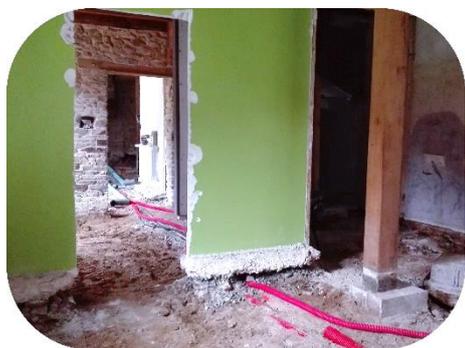
Démolition et évacuation de l'ancien dallage et de l'empierrement

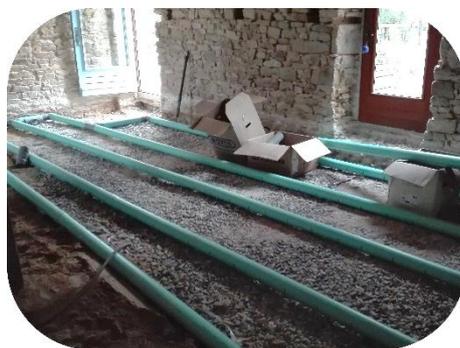
Nouveau réseau de drains ventilés en attente de recevoir l'empierrement

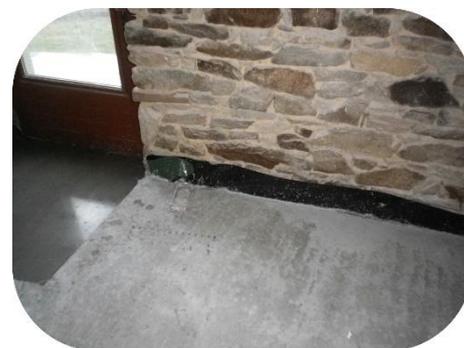
Nouvelle dalle béton avec film pare radon remontant en pied de mur

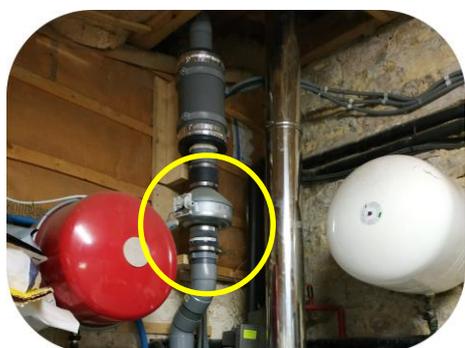
Extracteur du SDS dans le local chaufferie

- Installer un système d'évacuation des condensats en aval du ventilateur pour limiter les risques liés à la condensation.
- Installer un témoin lumineux de fonctionnement visible en zone habitée pour éviter la remontée du niveau de radon en cas d'arrêt du ventilateur d'extraction du SDS.

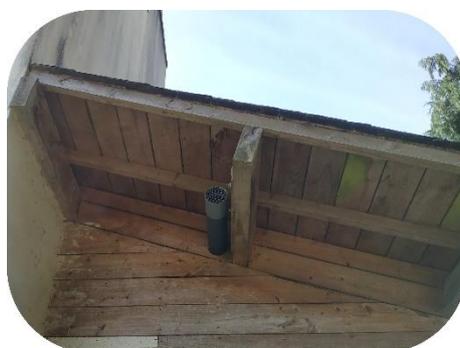
Sortie extracteur SDS sous l'avant-toit du local chaufferie

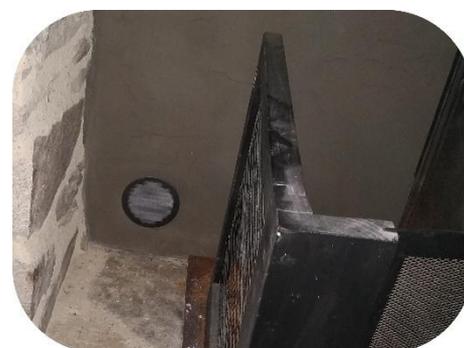
- Par ailleurs, le poêle ne disposant pas d'une amenée d'air extérieur, son fonctionnement accroît la dépression du local favorisant l'entrée du radon.

Amenée d'air extérieur pour le poêle du séjour
