Actions correctives dans l'habitat :
Drainage, suppression enduit étanche et mise en œuvre d'un système de dépressurisation du sol

Description du bâtiment

Fiche descriptive 5955

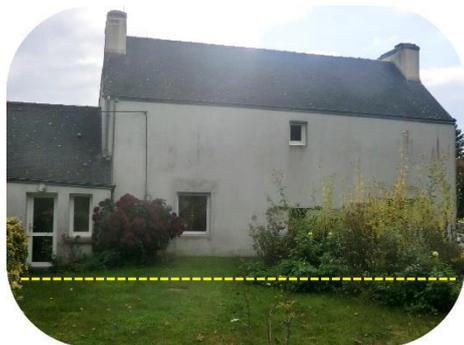
- Le niveau du terrain à l'arrière (côté nord) est plus haut d'environ 60 cm. L'absence de drainage ne permet pas l'évacuation des eaux de ruissellement qui s'infiltrent dans le sol et remontent ensuite par capillarité dans l'épaisseur des murs. La façade étant recouverte d'un enduit ciment, l'humidité ressort côté intérieur où des traces de remontées telluriques sont visibles. L'évaporation de l'humidité dans le volume habité constitue un apport complémentaire de radon par dégazage.

Terrain arrière plus haut d'environ 60 cm et non drainé

- Mise en œuvre d'une ventilation mécanique centralisée par insufflation.
- Suppression des enduits étanches sur la façade arrière (partie basse).
- Drainage du terrain à l'arrière de la maison et mise en œuvre d'un système de dépressurisation du sol (SDS)

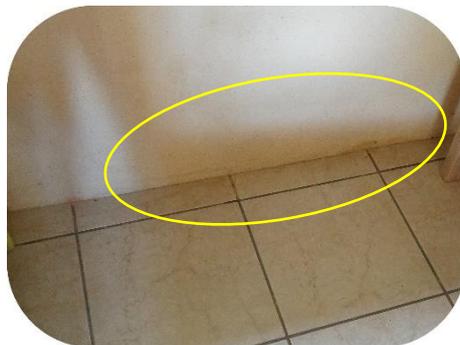
Remontées telluriques visibles en pied de mur

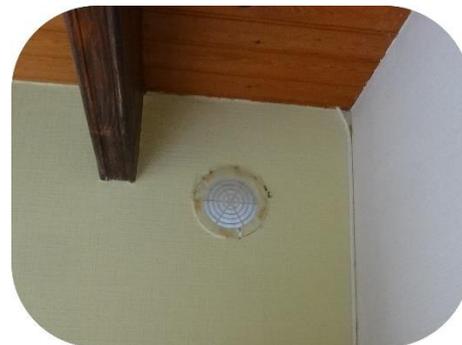
- Les ouvrants du rez-de-chaussée sont dépourvus d'entrées d'air et les grilles de ventilation haute et basse de la cuisine sont bouchées. Dans ces conditions, le renouvellement d'air est insuffisant, ce qui favorise la concentration du radon.

Ventilation haute cuisine (bouchée)

- Créer une amenée d'air extérieur pour le poêle du séjour (*) et déboucher les entrées d'air dans la cuisine (*)
- Mettre en œuvre un système de ventilation mécanique simple flux
- Drainer le terrain et supprimer les enduits étanches sur la façade arrière
- Profiter de la mise en place du drain pour installer un système de dépressurisation du sol (SDS)

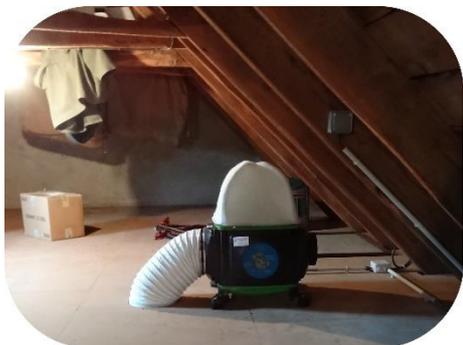
Ventilateur d'insufflation centralisée installé dans les combles

Le ventilateur d'insufflation prend l'air directement dans les combles. Cela a pour effet d'insuffler dans la partie habitée les émanations toxiques du xylophène utilisé pour le traitement de la charpente. De ce fait il n'a jamais pu être utilisé. Le maître d'ouvrage a également obturé la bouche d'insufflation pour limiter le transfert de l'odeur et des solvants dans l'habitation.

- Installer une ventilation mécanique simple flux garantissant un renouvellement d'air hygiénique suffisant.
- Installer une arrivée d'air extérieur pour le poêle.
- Mettre en place un caisson anti-bruit démontable pour le ventilateur du SDS positionné à l'extérieur et un indicateur de fonctionnement (voyant lumineux visible en partie habitée).

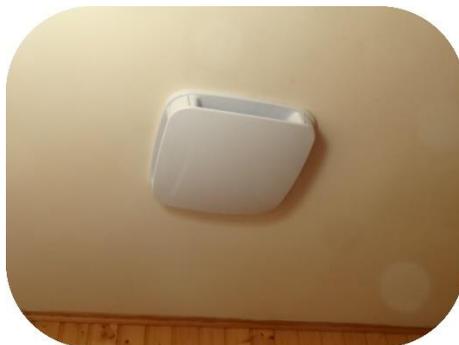
Bouche de soufflage unique au plafond de la cage d'escalier

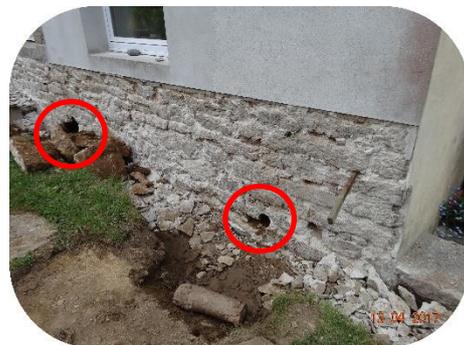
Suppression enduit et forage sous dallage pour SDS (façade arrière)

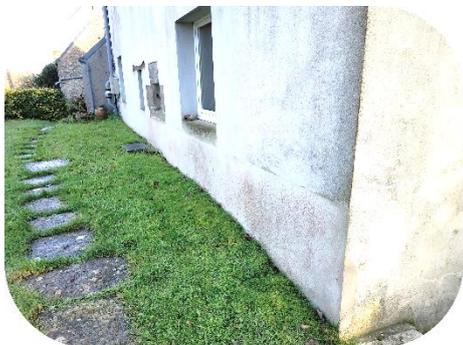
Vue après travaux : drain et SDS installés, enduit façade refait

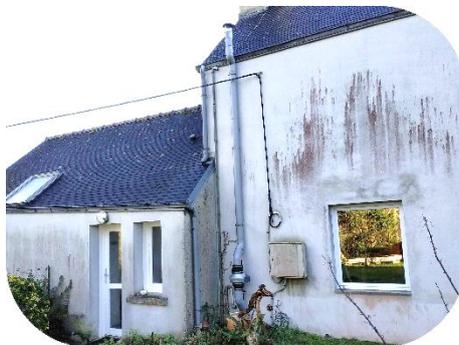
SDS sur façade arrière avec sortie au niveau toiture

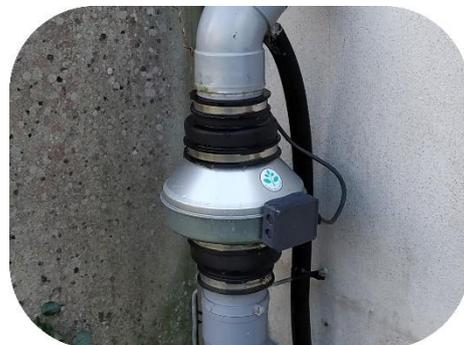
Ventilateur SDS

Le ventilateur du SDS installé à l'extérieur était stoppé chaque année pendant la saison estivale. Ces mises à l'arrêt successives ont provoqué un défaut de fonctionnement de la machine qui a dû être remplacée. En effet, les ventilateurs d'extraction utilisés pour les SDS doivent fonctionner de manière permanente, pour éviter toute condensation ou risque de pénétration (oiseaux, débris divers) qui peuvent endommager le ventilateur.
