**Actions correctives dans l'habitat :**  
Drainage, ventilation vide sanitaire  
& système de dépressurisation des sols

### Analyse des informations et répartition du radon dans l'habitation

### Fiche descriptive 2351

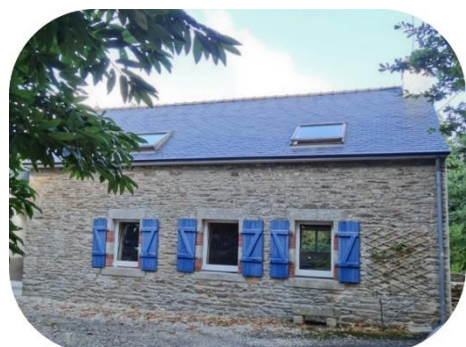
- L'humidité résulte de l'absence de drainage périphérique du penty et du déversement d'une gouttière en pied de sa façade sud. L'eau vient humidifier les murs et le vide sanitaire de faible hauteur non ventilé, existant sous le dallage. Elle remonte par capillarité dans les murs en pierres jointoyés au ciment créant une atmosphère très humide dans l'habitation. Par ailleurs elle transporte également du radon qui se diffuse dans le volume habité par dégazage.

Façade sud du penty non drainée

- Drainage des eaux de ruissellement et évacuation des eaux pluviales à distance du bâtiment.
- Mise en œuvre d'un système de dépressurisation du sol et de ventilation du vide sanitaire.
- Création d'une cour anglaise pour améliorer l'aération du garage.

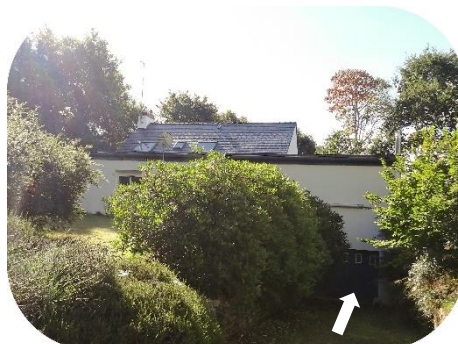
- Une concentration de radon très élevée est mesurée dans le garage au sous-sol (jusqu'à 13000 Bq/m<sup>3</sup>) où il se diffuse principalement au travers des murs enterrés en parpaings bruts (absence d'enduit) et par le sol en terre battue du réduit sous l'escalier d'accès.

- L'aération du garage étant insuffisante (pas d'aération traversante), le radon s'y accumule. L'absence de porte étanche en partie basse de l'escalier, facilite sa remontée vers le niveau habité.

Garage enterré sous une partie de l'extension

- Enduire les murs en parpaings du garage et créer un dallage béton au sol du réduit sous l'escalier.
- Poser une porte étanche au bas de l'escalier du garage et des joints d'étanchéité sur la porte en haut de l'escalier.
- Mettre à niveau la VMC SF par extraction en obturant les entrées d'air dans le WC et la SDB et en créant des entrées d'air dans les pièces de vie (séjour, salon, chambre).

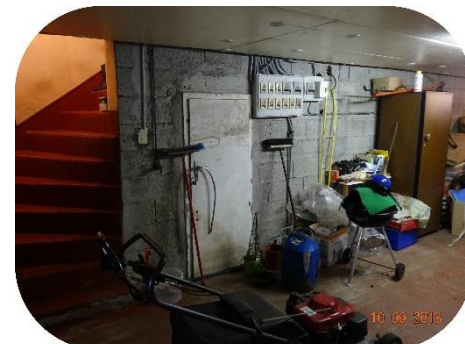
Escalier ouvert, murs en parpaings et porte local sous escaliers du garage

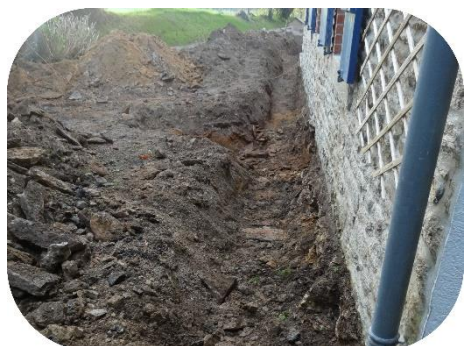
Tranchée façade sud en attente drain, tuyau EP et conduit ventilation VS

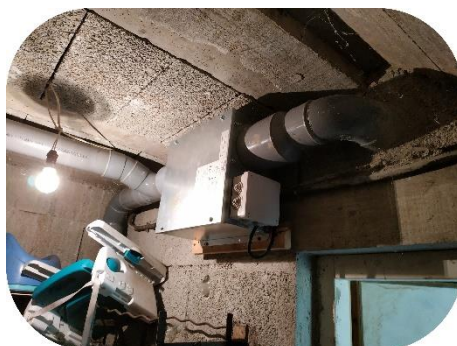
Ventilateur installé dans le réduit sous l'escalier

En cas de remplacement de la porte du garage par une porte étanche, veiller à conserver un renouvellement d'air suffisant. Une grille d'aération devra être installée sur la porte ou en traversée de maçonnerie, pour permettre une aération transversale du garage. La protection du ventilateur doit être de 2A (actuellement 10A). Un disjoncteur différentiel 30 mA doit être posé sur l'installation électrique.

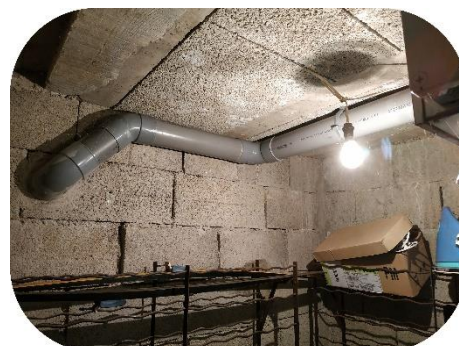
- L'arrivée principale de radon se fait depuis le sol, au travers des dallages (penty et extension) et notamment à la jonction entre les deux bâtiments où un espace d'environ 1.20 m a été conservé lors de la création de l'extension pour préserver le bâti ancien (couloir actuel).

Conduit pour mise en dépression sous dallage du couloir

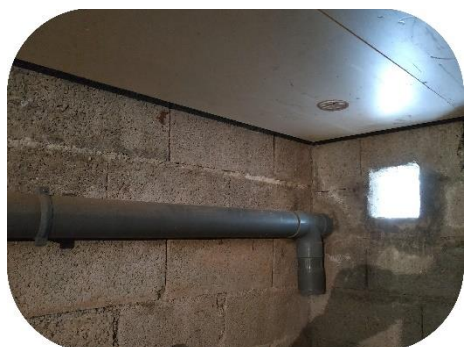
Conduit vers tranchée pour aspiration VS + ouverture cour anglaise garage

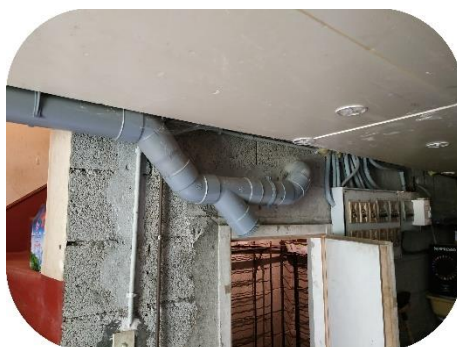
Sortie du ventilateur vers rejet extérieur en point haut

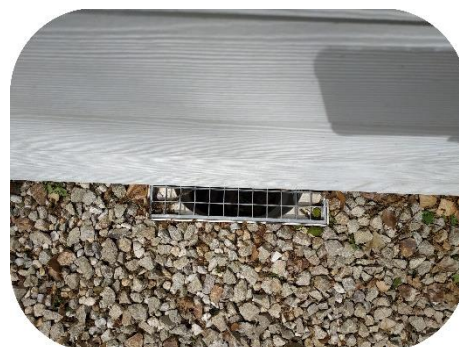
Cour anglaise aération garage
