Mesures passives de radon en Becquerels par m³ d'air

Mesure de dépistage initial (Hiver 2014/2015)	Mesure APRÈS travaux (Hiver 2016)	Efficacité
2211 Bq/m³	210 Bq/m³	91 %

Description du bâtiment

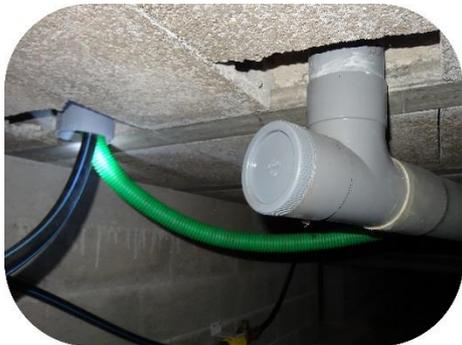
- Le radon émanant du sol se concentre dans le vide sanitaire qui n'est pas suffisamment ventilé.
- Les différents passages réseaux au travers de la dalle ainsi que la trappe d'accès au vide sanitaire, facilitent sa remontée vers la partie habitée.
- La VMC a été mal dimensionnée et il manque la bouche d'extraction d'air en cuisine
- Le renouvellement d'air est insuffisant pour participer à la dilution et à l'évacuation du radon.

Passages réseaux au travers de la dalle depuis le vide sanitaire (1)

- Étanchement des passages réseaux au travers de la dalle depuis le vide sanitaire.
- Étanchement de la trappe d'accès au vide sanitaire.
- Mise à niveau de la VMC : contrôle des débits entrants/extraits et installation d'une bouche d'extraction d'air en cuisine.

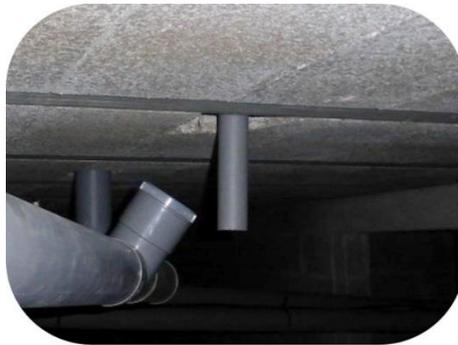
Passages réseaux au travers de la dalle depuis le vide sanitaire (2)

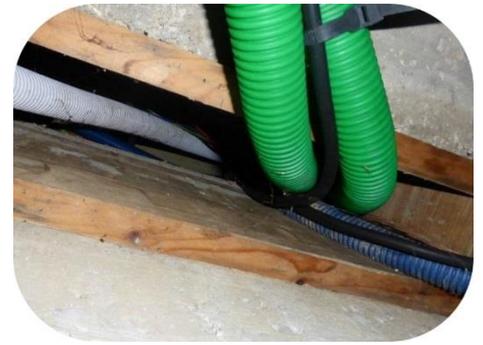
Passages réseaux au travers de la dalle depuis le vide sanitaire (3)

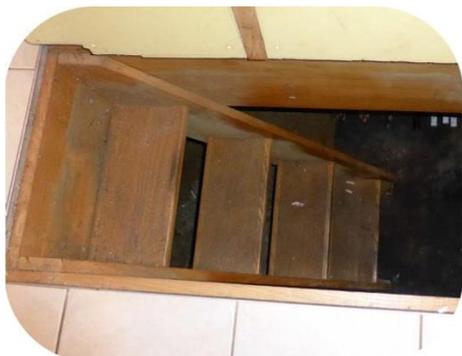
Trappe d'accès au vide sanitaire

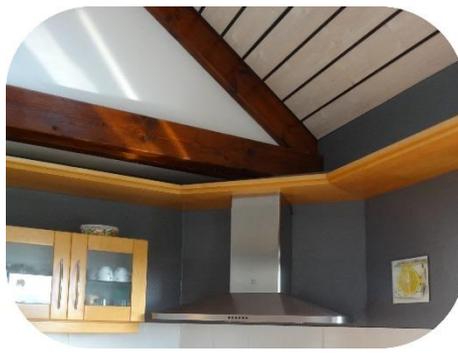
Absence de bouche d'extraction VMC en cuisine

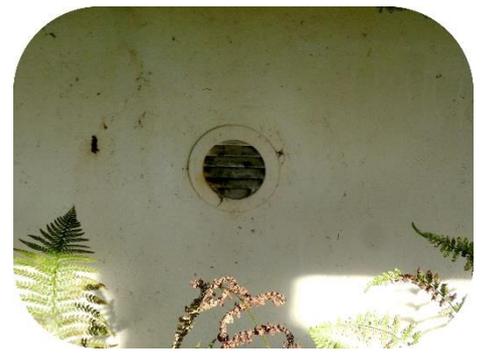
Ventilation du vide sanitaire insuffisante

La ventilation du vide sanitaire peut être améliorée en agrandissant les grilles de ventilation existantes et en perçant les murs de refend pour faciliter la circulation d'air. Si la concentration de radon demeure excessive l'installation d'un extracteur mécanique est conseillée. Dans ce cas, les entrées d'air sont obstruées pour créer une légère dépression.

Le conduit de rejet de l'extracteur doit impérativement déboucher en partie haute du bâtiment, à distance des ouvrants, pour éviter le refoulement du radon dans la partie habitée lors de l'ouverture de fenêtres ou par les grilles d'entrée d'air.

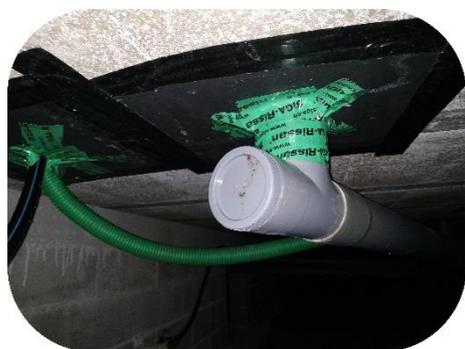
Étanchement passages réseaux au travers de la dalle depuis le vide sanitaire (1)

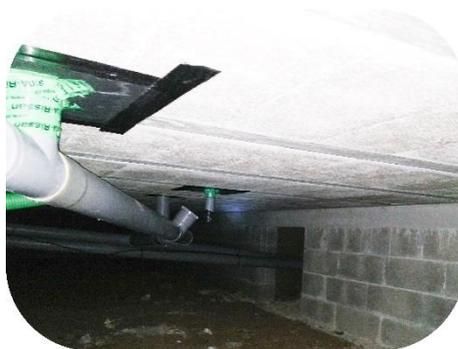
Étanchement passages réseaux au travers de la dalle depuis le vide sanitaire (2)

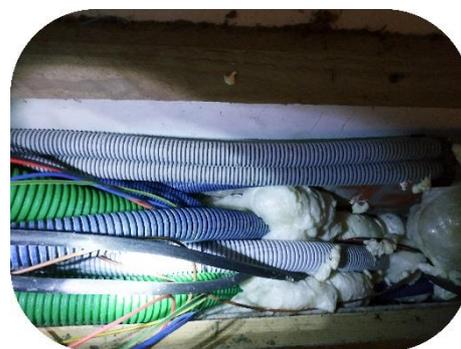
Étanchement passages réseaux au travers de la dalle depuis le cellier (mousse polyuréthane) (3)

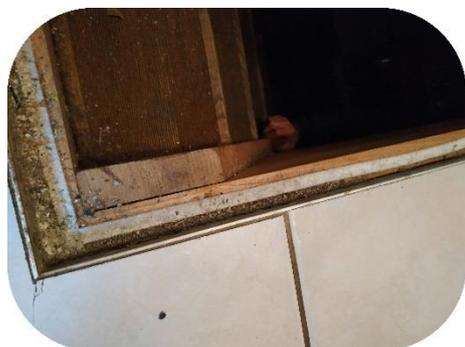
Étanchement de la trappe d'accès au vide sanitaire (joint) au sol du cellier

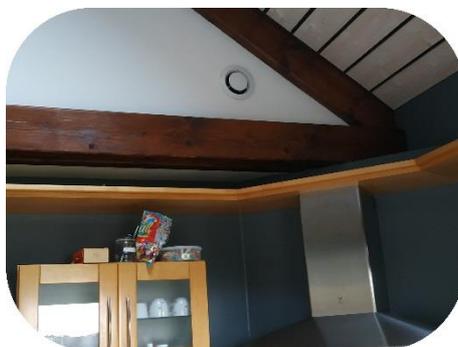
Installation d'une bouche d'extraction VMC en cuisine
