Mesures passives de radon en Becquerels par m³ d'air

Mesure de dépistage initial (Printemps 2014)	Mesure APRÈS travaux (Hiver 2019/2020)	Efficacité
1029 Bq/m³	83 Bq/m³	92 %

Description du bâtiment

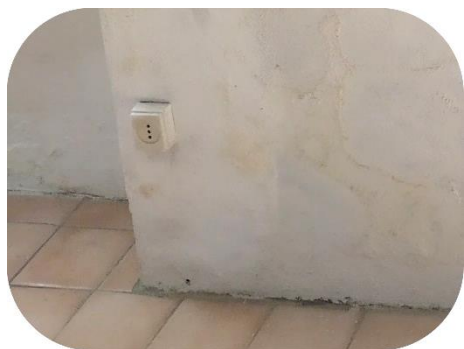
- Le radon entre dans l'habitation par les défauts d'étanchéité de la dalle (microfissures, jonction périmétrique).
- L'arrivée eau froide par le sol, sous l'évier de cuisine, permet également une entrée de radon depuis le sous-bassement.
- Les mesures ponctuelles indiquent une concentration de radon dans le conduit non utilisé côté cuisine (mur pignon).
- L'absence de drainage périphérique favorise des remontées capillaires dans les murs en pierres.
- Le radon étant soluble dans l'eau, un apport de radon par dégazage des remontées dans le volume habité est possible.
- La maison ne dispose pas de système de ventilation, l'atmosphère est humide.
- Le renouvellement hygiénique de l'air intérieur n'est pas suffisant pour diluer et évacuer le radon.

**Jonction périmétrique de la dalle
(sol/murs)**

- Supprimer les voies d'entrées de radon et ventiler le conduit de fumée non utilisé.
- Installer un système de ventilation pour améliorer le renouvellement d'air et réduire l'humidité.
- Mettre en place une nouvelle dalle ou installer un système de dépressurisation du sol (S.D.S).

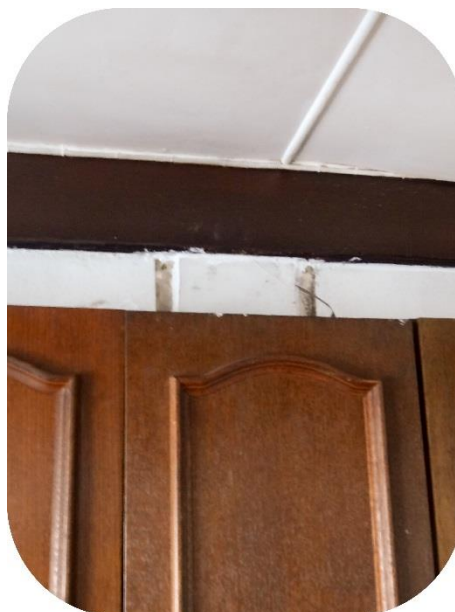
**Conduit de fumée dans le mur pignon
côté cuisine**

- Étanchéité ponctuelle de l'arrivée eau froide sous l'évier de cuisine.
- Création d'une entrée d'air en point bas sur le conduit de cheminée et pose d'une grille de ventilation.
- Réalisation de tests de faisabilité, puis mise en place d'un système actif de dépressurisation du sol (SDS) avec potentiomètre de réglage de débit.

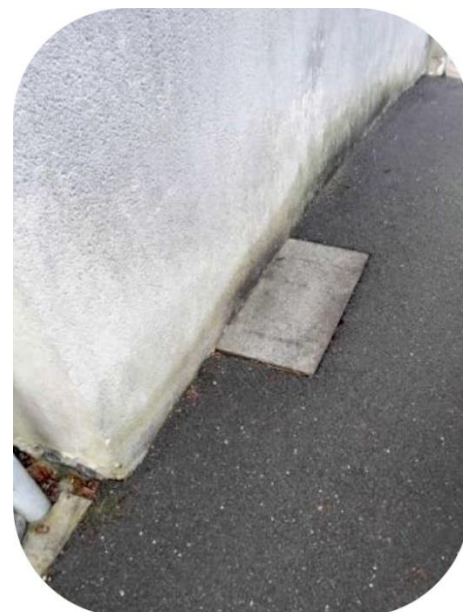
**Arrivée EF de la maison par le sol
(vue extérieure)**

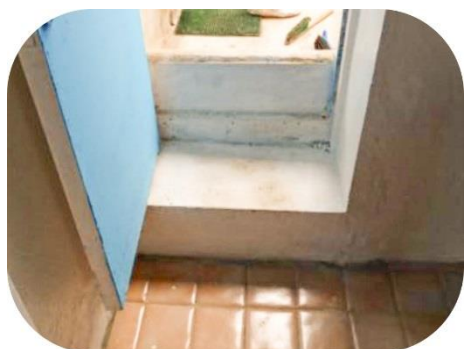
Arrière de la maison semi-enterré

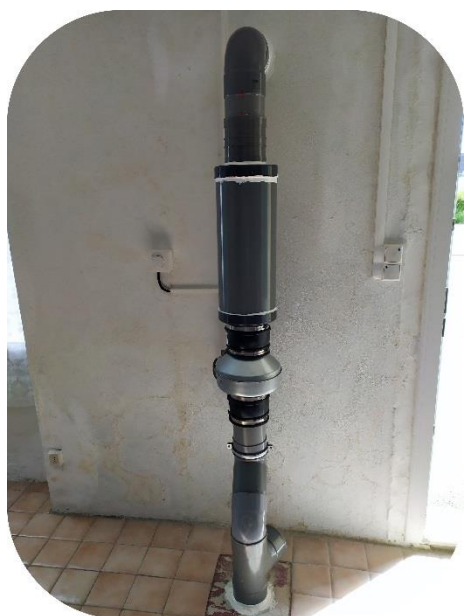
Installation du S.D.S avec silencieux en partie habitée

Le ventilateur du SDS a dû être installé à l'intérieur du volume habité. Dans ce cas, une parfaite étanchéité du réseau en aval du ventilateur est nécessaire. Pour réduire le bruit de fonctionnement, le ventilateur a été muni d'un silencieux et intégré dans un coffrage en placo avec trappe de visite pour les opérations d'entretien. Un potentiomètre de réglage permet d'ajuster le débit du ventilateur suivant le niveau de radon.

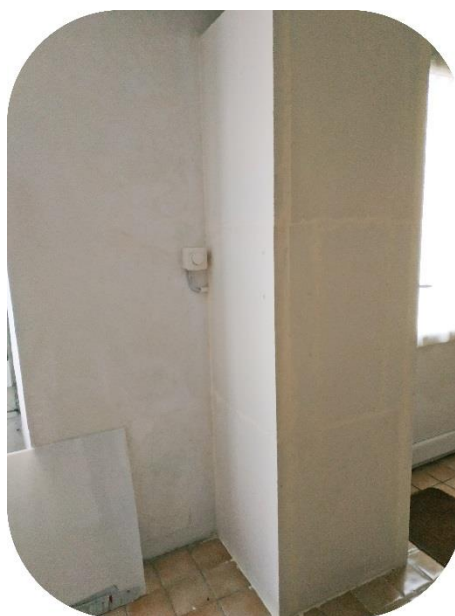
Coffrage du ventilateur et du conduit

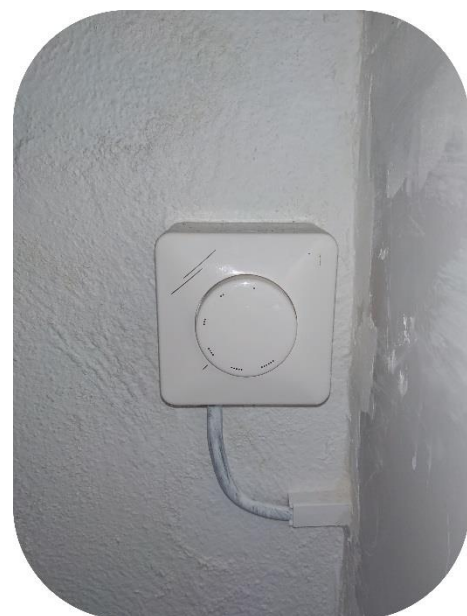
Potentiomètre de réglage de débit du ventilateur
