**Actions correctives dans l'habitat :**  
Drainage, ventilation vide sanitaire  
& système de dépressurisation des sols

### Analyse des informations et répartition du radon dans l'habitation

### Fiche descriptive 2351

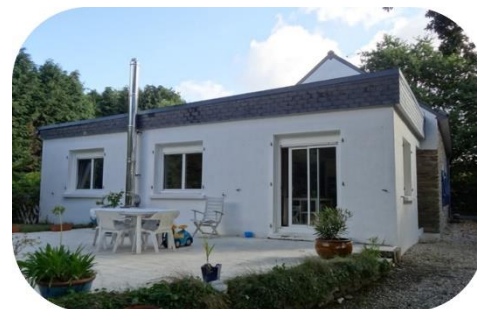
- Localisation : 29140
- Zone à potentiel radon : 3
- Penty (\*) avec extension plus récente (1960).
- Surface habitable totale d'environ 147 m<sup>2</sup>
- Murs en pierres (penty) et parpaings (extension)
- Garage en sous-sol sous une partie de l'extension
- Chauffage électrique (radiants) et poêles à bois (bûches/granules)
- Ventilation mécanique contrôlée simple flux par extraction
- Ouvrants PVC doubles vitrages.
