Mesures passives de radon en Becquerels par m³ d'air

Description du bâtiment

Photos du bâtiment AVANT travaux

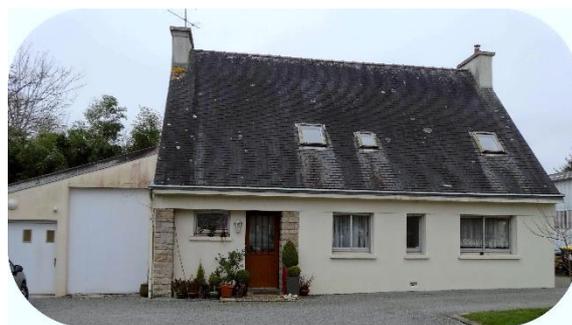
- Localisation : 29140
- Zone à potentiel radon : 3
- Maison individuelle de 1978
- Surface habitable d'environ 115 m²
- Murs en parpaings
- Sous-sol en deux parties cave et vide sanitaire
- Chauffage au gaz et cheminée avec foyer ouvert
- Ventilation mécanique contrôlée simple flux par extraction
- Ouvrants alu doubles vitrages
- Garage indépendant accolé sur un pignon

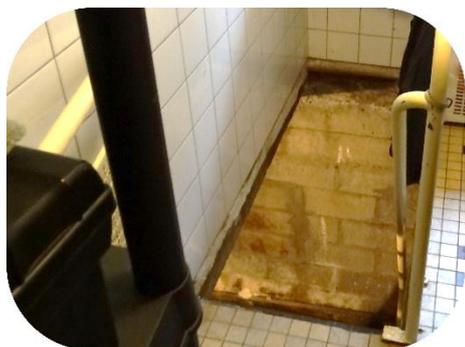
- L'accès à la cave se fait depuis l'arrière cuisine où une trappe donne accès à un escalier droit métallique. En situation courante, la trappe reste ouverte, pour faciliter l'accès à la cave.

Trappe d'accès à la cave depuis l'arrière cuisine (ouverte)

- Étancher l'ouverture entre la cave et le vide sanitaire
- Ventiler séparément les deux locaux
- Étancher la trappe d'accès à la cave et la maintenir fermée en situation courante

- Encloisonnement de la trappe d'accès à la cave.
- Mise en œuvre d'une ventilation mécanique par extraction pour la cave et le vide sanitaire.

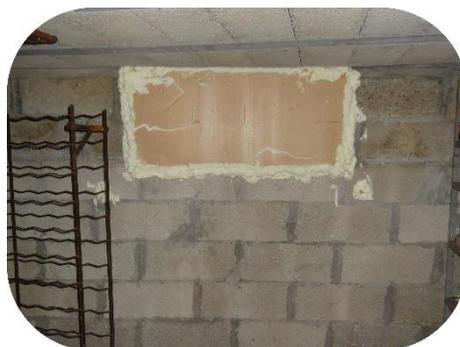
- Le sous-sol de la maison est composé de deux parties séparées par un mur en parpaings. La première partie forme un vide sanitaire de faible hauteur, avec sol en terre battue. La seconde partie a bénéficié d'un décaissement plus important avec murs enterrés en parpaings et sol en dalle béton, afin d'être utilisée comme cave. L'ouverture aménagée dans le mur de séparation, pour permettre la visite du vide sanitaire est sommairement bouchée avec une plaque en bois et de la mousse expansive. Les deux parties du sous-sol ne sont pas ventilées.

Mur de séparation entre la cave et le vide sanitaire obturé sommairement

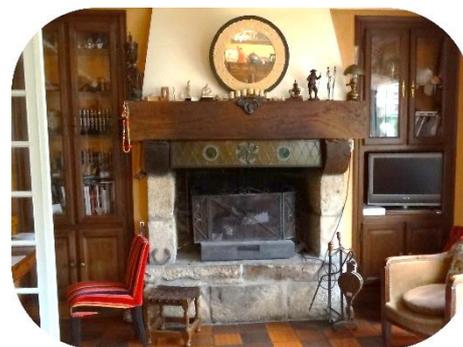
- Le fonctionnement du chauffage génère un transfert convectif entre le sous-sol non chauffé et le rez-de-chaussée. La cheminée ouverte participe également à la mise en dépression du rez de chaussée. Le radon se diffuse à l'étage par la cage d'escalier ouverte.

Cheminée avec foyer ouvert du séjour

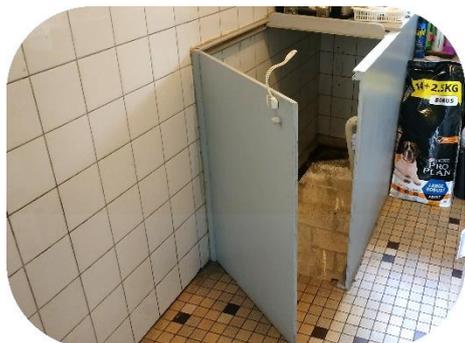
Encloisonnement de la trappe d'accès à la cave (ouvert)

- Installer des joints d'étanchéité sur la porte de l'encloisonnement de l'accès à la cave.
- Réduire les coudes, points bas et sur-longueurs des gaines souples de la VMC qui créent une perte de charge.
- Installer un témoin lumineux de fonctionnement visible en zone habitée pour éviter la remontée du niveau de radon en cas d'arrêt de la VMC.

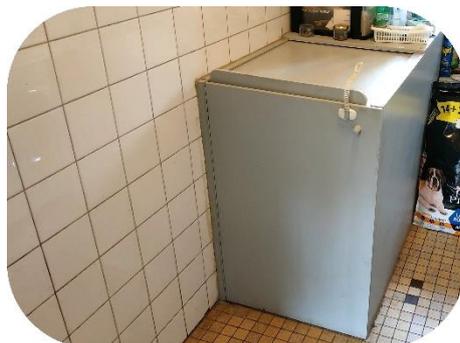
Encloisonnement de la trappe d'accès à la cave (fermé)

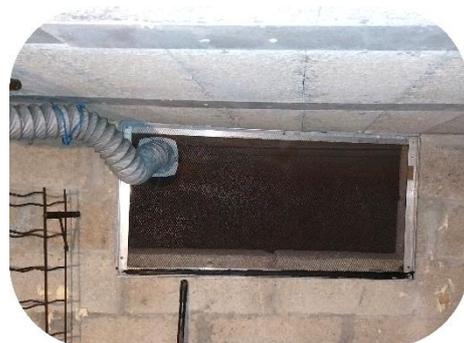
Grille entre cave et VS, avec bouche d'extraction VMC donnant dans le VS

Pour conserver un accès au vide-sanitaire, il a été décidé d'installer une grille métallique. Le caisson de ventilation a été installé dans la cave et les bouches d'extraction dans le vide sanitaire et la cave. Une entrée d'air a été créée côté vide sanitaire, la sortie de la VMC s'effectuant à l'opposé côté cave. La mise en dépression générée par la VMC, s'est avérée suffisante pour réduire la concentration de radon.

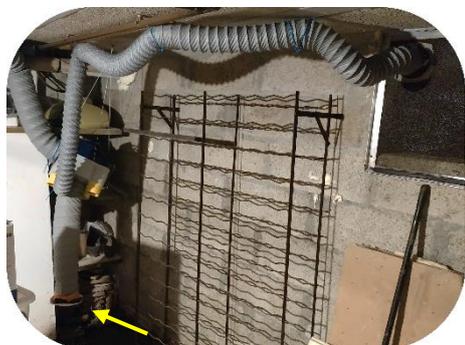
Caisson VMC côté cave avec bouche d'extraction en 125

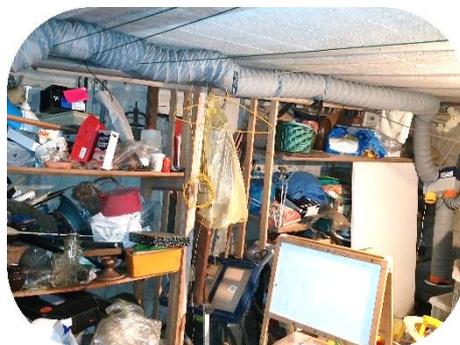
Conduit évacuation VMC circulant au plafond de la cave
